Zürich, 14. Januar 2011

## **Expertise zur Sicherheit der Rennleitplanken auf der Rennstrecke des 5. Internationalen Klausenclassic**

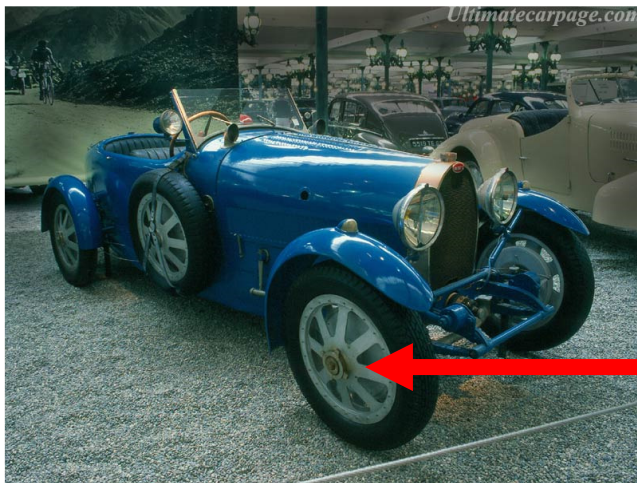
Abb. 1

Beim Bugatti dieses Typs ragen die Vorderfelgen weit über die Reifenbreite hinaus und werden mit einer Verschraubung festgehalten (vgl. Abbildung 1). Die Karosserie (Kotflügel, Stosstange) bietet keinen entsprechenden Schutz vor der spitzig zulaufenden Ausbuchtung der Rennleitplanke.

Die Vorderfelgen des Bugatti Type 43 Grand Sport ragen weit über das Rad hinaus (vgl. oben 3.1 und Abbildung 1). Dies hat bis anhin ebenfalls nie zu Problemen geführt, obgleich Wagen dieses Typs an den vier vorherigen Klausenclassics teilgenommen haben.

Damit ist festzustellen, dass Unfallursache die Kombination zweier an sich unproblematischer Gegebenheiten war: Die Rennleitplanken des verwendeten Typs erfüllen die gängigen Sicherheitsstandards, dennoch konnte sich dort die Felge des Bugattis einhängen. Allerdings wurde der Unfallhergang durch die beim Bugatti dieses Typs weit hinausragenden Vorderfelgen stark begünstigt, weil die Karosserie dadurch keinen entsprechenden Schutz vor der leicht herausragenden Rennleitplanke bieten konnte.
